GUÍA DE PATOLOGÍAS CONSTRUCTIVAS, ESTRUCTURALES Y NO ESTRUCTURALES

Asociación Colombiana de Ingeniería Sísmica – AIS

Junio de 2004

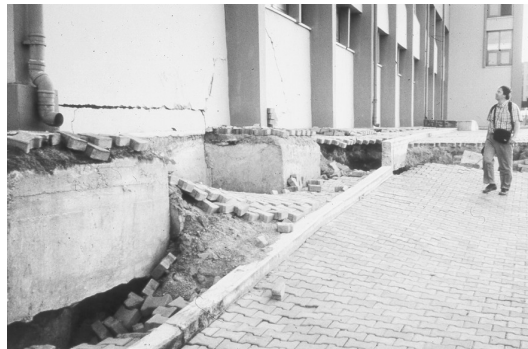
Fotografía 2-1. Revisión del suelo alrededor de la edificación

- a) Observar el suelo alrededor de la edificación, para determinar la posible presencia de grietas, hundimientos, deslizamientos o cualquier anomalía en el terreno que pueda afectar la edificación (ver numeral 5.1).

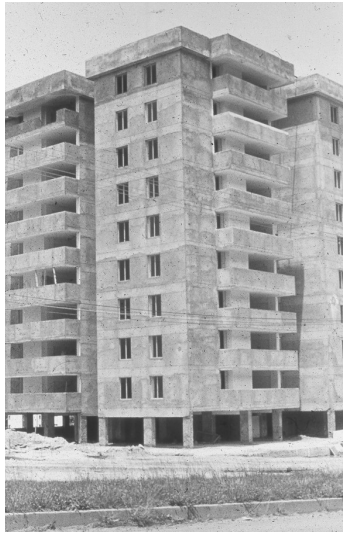
Fotografía 2-2. Piso débil en la primera planta

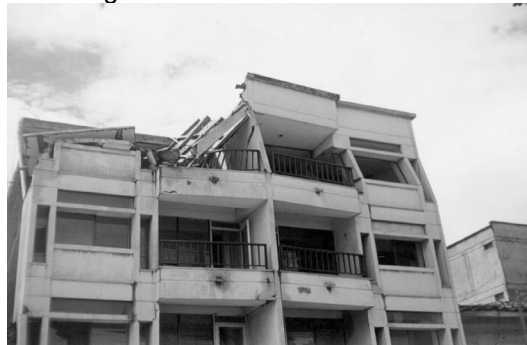
Fotografía 2-3. Daños en antepechos y fachada de la edificación

- c) Observar desde el exterior el estado general de la edificación, daños en fachadas, balcones, antepechos, etc, así como el estado de las edificaciones vecinas, estableciendo si las vías de acceso y de evacuación son seguras.

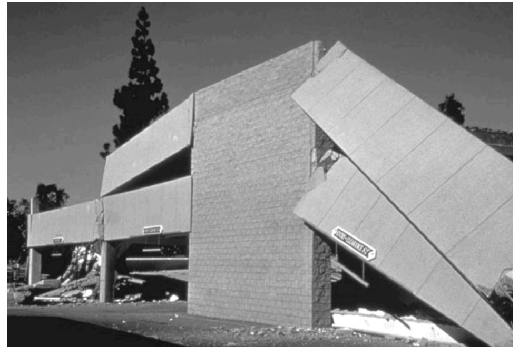
No todos sistema estructural es apropiado para todo tipo de cargas. Un pórtico resistente a momentos es un sistema que ha sido plenamente estudiado en todo el mundo; las normas vigentes reflejan estas experiencias. Sistemas con base en prefabricados u otras formas menos conocidas, pueden no tener el respaldo experimental suficiente para demostrar su proficiencia sismo resistente. En la Fotografía 3-1 se muestra un edificio para estacionamiento, construido con elementos prefabricados, que colapsó en el sismo de Northridge de 1994 por falta de continuidad y ductilidad.

Fotografía 3-1. Colapso por falta de continuidad y ductilidad

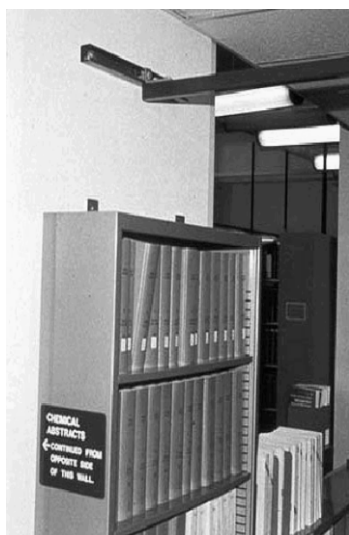
a) Estantería anclada a la pared

- IV. ¿Tiene anclajes dúctiles?
De nada valdría una estructuración y conexiones dúctiles si los anclajes contra la estructura principal son frágiles. En la Fotografía 3-2a, se muestra una estantería que tiene estructuración definida que podría tener un comportamiento dúctil y que está anclada en la pared mediante tornillos que ajustan pletinas metálicas soldadas a la estantería. Si el anclaje no es adecuado puede tener una falla frágil, como la que se muestra en la Fotografía 3-2b.

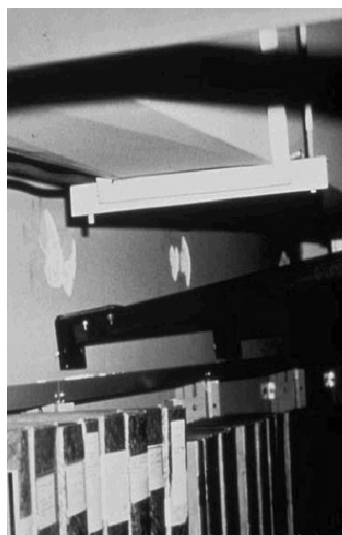
b) Anclaje fallado por extracción

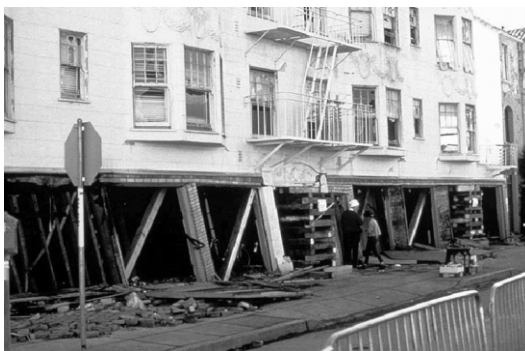
Una estructura puede ser inestable por las características de sus apoyos o por características de la configuración interna. El edificio estructurado con madera que se muestra en la Fotografía 4-1 carecía de arriostramiento en el primer nivel. Ante el terremoto de Loma Prieta en California, en octubre de 1989, el edificio casi colapsa. Fue detenido por los edificios vecinos.

Fotografía 4-1. Inestabilidad estructural por falta de arriostramiento

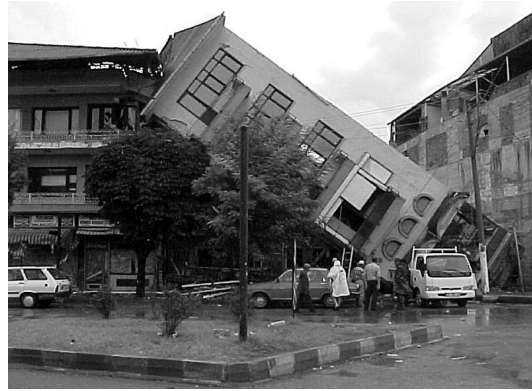
Fotografía 4-2. Fallas por pérdida de equilibrio

a) Volcamiento por licuación en Japón, 1964. b) Volcamiento en Turquía por falla en cimentación.

Bajo ciertas condiciones de carga, la estructura puede perder su equilibrio y colapsar como cuerpo rígido. Es el caso de edificios esbeltos cuyas cimentaciones no resistan las cargas de tracción que puede inducir un sismo, o una estantería que no esté anclada al piso, como se ilustra en la Fotografía 4-2.

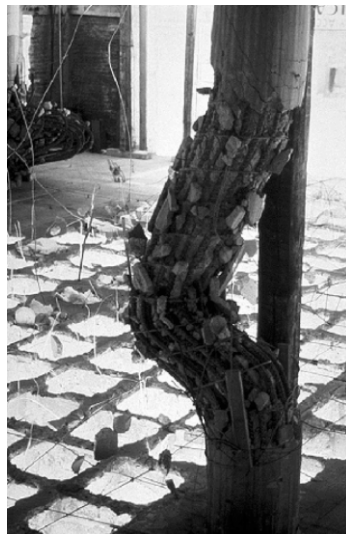
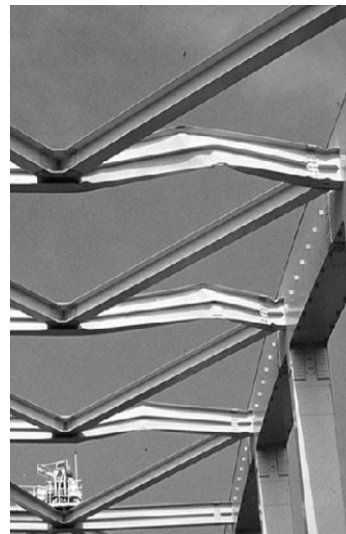
Fotografía 4-3. Elementos estructurales fallados por pandeo elástico

a) Columna de concreto, Méjico 1985 b) Riostras de acero, Kobe, 1995

Los elementos esbeltos son susceptibles de fallar aunque las tensiones en el material no superen el límite de fluencia. La falla por pandeo es una falla súbita que ocurre en el intervalo elástico del material y que puede causar el colapso total del elemento. En la Fotografía 4-3 se muestra elementos que han fallado por pandeo.

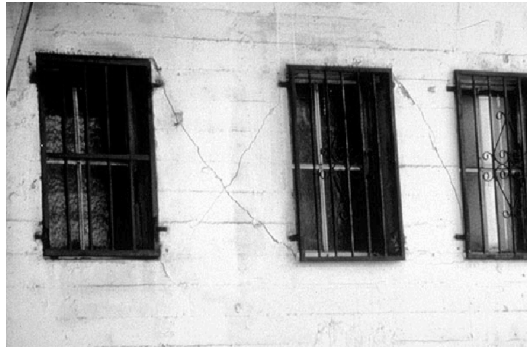
Fotografía 4-4. Elemento estructural sometido a tensiones de rotura

Cuando las tensiones inducidas por sollicitaciones externas superan la capacidad de los materiales se produce su rotura. Dependiendo de las condiciones de borde del elemento estructural solicitado, de la naturaleza de las tensiones superadas y de la configuración y detallado especificados en el diseño, la rotura puede resultar en la falla parcial o total del elemento.

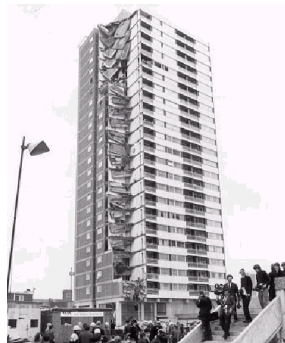
Cuando se produce la rotura de un elemento estructural principal, la consecuente redistribución de esfuerzos puede causar sobrecarga en elementos adyacentes que, por falta de hiperestaticidad u otras causas, fallan sucesivamente, produciendo, a su vez, el colapso progresivo de la estructura. La Fotografía 4-5 ilustra este caso con el ejemplo de uno de los colapsos progresivos recientes más notorios. Toda una esquina del edificio Ronan Point, en el este de Londres colapsó debido a una explosión de gas en el piso 18, el 16 de mayo de 1968.

Fotografía 4-5. Colapso progresivo en el edificio Ronan Point, en Londres, 1968.

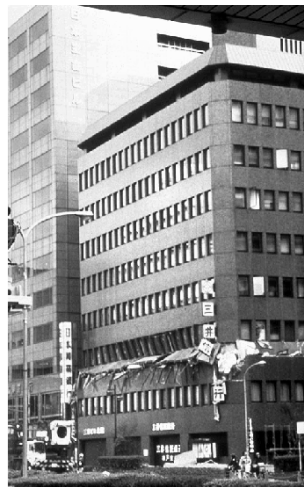
Fotografía 4-7. Pérdida de piso en un edificio en Kobe, 1995

El mecanismo de falla de un pórtico involucra la formación de rótulas plásticas en los extremos de los elementos que llegan a los nudos resistentes a momento. Sin embargo, una viga articulada en ambos extremos aumenta su régimen de deformaciones pero no necesariamente implica la falla del elemento y, menos aún, del sistema estructural. De hecho la ruta de colapso especificada para pórticos resistentes a momentos indica que las rótulas plásticas deben formarse primero que todo en las vigas. Si se articulan los extremos de las columnas de un nivel de una edificación, ese piso puede colapsar, como se muestra en la Fotografía 4-7 e, inclusive, ocasionar el colapso progresivo de toda la estructura.

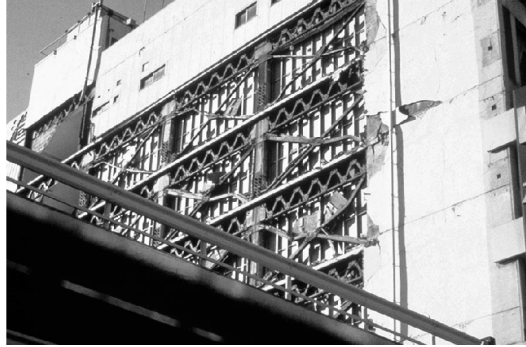
estructural, donde las riostras se pandearon significativamente por las tensiones de compresión inducidas en ambos sentidos por la carga cíclica en un evento sísmico

Fotografía 4-8. Pandeo de riostras en pórtico de acero. Kobe, 1995.

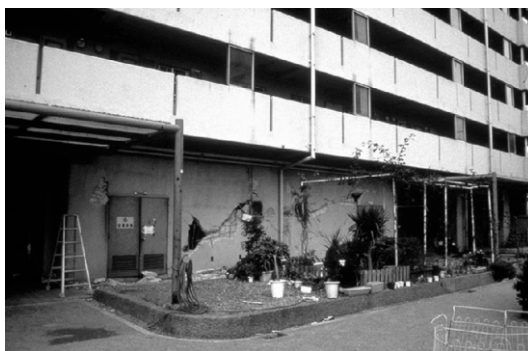
Fotografía 4-9. Muros fallados por cortante, Kobe, 1995

La falla por cortante puede darse por insuficiencia de refuerzo de corte, o por una combinación de falla por flexión y deslizamiento en la base. Las juntas de construcción mal concebidas o mal realizadas pueden proporcionar una superficie de falla ideal para falla de corte. En la Fotografía 4-9 se muestran muros de corte fallados en la base de un edificio con sistema combinado entre pórticos y muros.

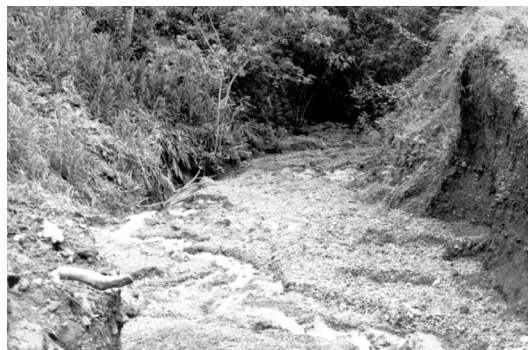
Los flujos de tierra, consisten de material lo suficientemente húmedo para fluir rápidamente, y contienen al menos el 50 % de partículas de tamaño arena, limo y arcilla (Fotografía 5-1).

Fotografía 5-1. Flujo de tierra con un gran contenido en agua

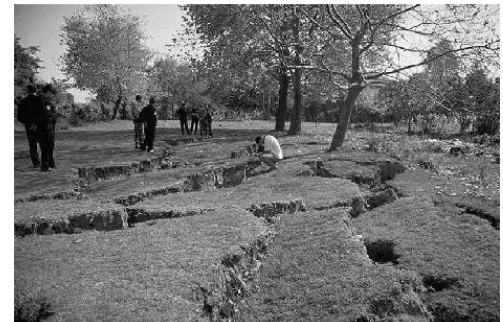
Figura 5-8. Fenómeno de propagación lateral

- **Propagaciones laterales:** Su ocurrencia está determinada por fuerzas inerciales y gravitacionales, y requieren un mínimo grado de pendiente y disponer de una cara libre hacia donde moverse.

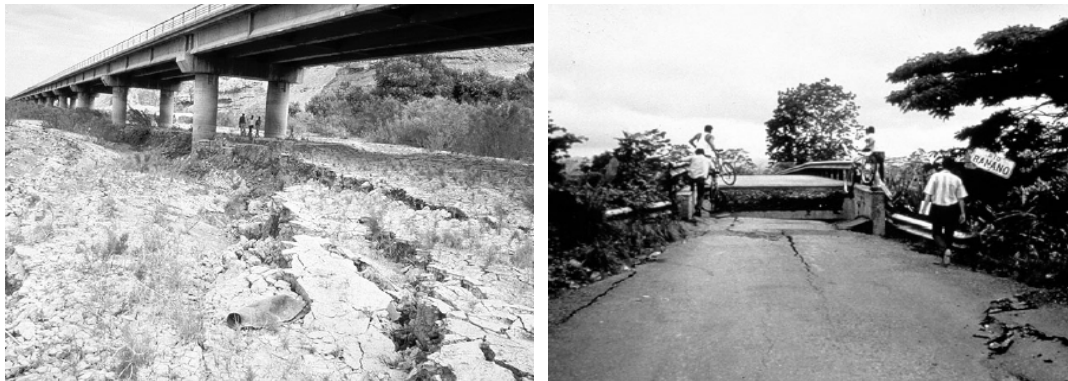
El fenómeno de subsistencia se manifiesta por medio de hundimientos diferenciales del terreno, sin evidenciar una componente horizontal clara o importante de movimiento. El proceso de subsistencia es tan sólo la expresión superficial, y último paso, de una gran variedad de mecanismos subsuperficiales de índole natural, que en algunos casos pueden ser acelerados e incluso iniciados por actividades antrópicas que involucran excavaciones, carga, o cambios en el régimen del agua (Allen, A.S., 2000). El término subsistencia incluye tanto procesos de hundimiento lento como colapsos súbitos en la superficie del suelo, cualquiera sean las dimensiones del área afectada, la tasa de desplazamiento, o su mecanismo de origen.

Figura 5-10. Fenómeno de subsistencia que provoca asentamiento de puentes y vías

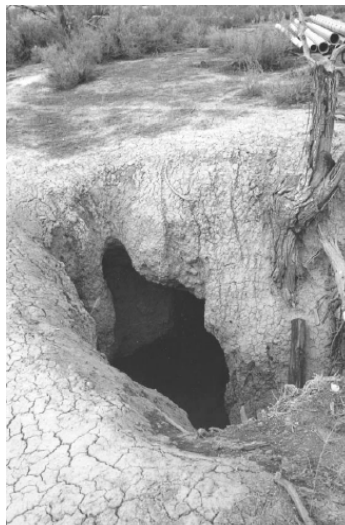
Fotografía 5-2. Proceso de tubificación por lavado de matriz en depósitos de grano grueso.

El desarrollo de canales subterráneos, en materiales inconsolidados o friables puede conducir al colapso superficial. Para su ocurrencia se requiere de agua infiltrada a través de materiales superficiales permeables, ya sea por la textura, u otras causas tales como grietas de desecación y cavernas de animales como roedores (Iri Inc., 1993 y Allen, A.S., 2000). En la Fotografía 5-2, se ilustra un ejemplo de tubificación afectando materiales cuya matriz ha sido removida parcialmente.

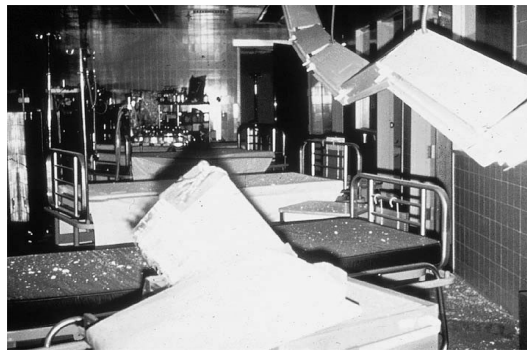
Fotografía 5-3. Caída de cielorraso muy pesados y con anclaje deficiente

La caída de objetos es la causa más común de heridas. Cuando los objetos no se encuentran debidamente anclados y son sometidos a fuerzas sísmicas, dependiendo de su localización, tamaño, forma y orientación pueden sufrir caída. Consecuentemente, parapetos, recubrimientos exteriores, equipos suspendidos o cielo rasos muy pesados son los más susceptibles a sufrir daños.

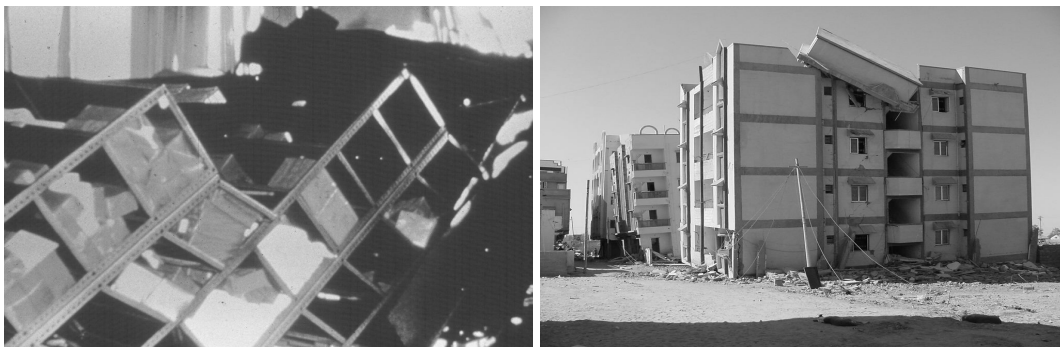
Componentes con un centro de gravedad alto, como paneles eléctricos, estanterías y particiones internas son susceptibles a volcarse, representando un gran peligro para los ocupantes.

Fotografía 5-4. Ejemplos de volcamiento

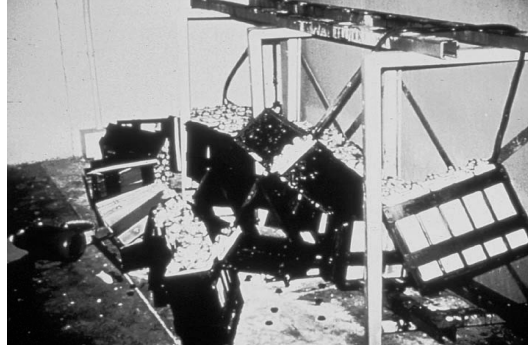
Fotografía 5-5. Ejemplos de falta de anclaje lateral y deslizamiento de objetos

Elementos montados sobre pisos, techos o plataformas son principalmente susceptibles a deslizarse. Estos movimientos de deslizamientos pueden afectar conexiones eléctricas o de tuberías generando riesgo de incendios o derrames de agua. El deslizamiento puede causar daños a los elementos mismos o los elementos vecinos.

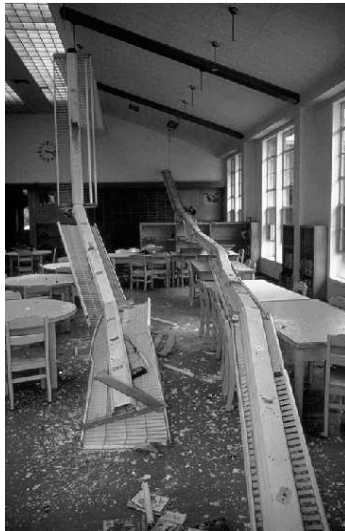
Fotografía 5-6. Ejemplos de daño por vaivén o balanceo

Un componente suspendido, que sólo tiene soporte vertical, o anclaje deficiente, puede balancearse como un péndulo. Rompiendo tuberías o conexiones eléctricas y chocando con otros elementos vecinos. Si este elementos pierde su soporte vertical puede caerse sobre lo ocupantes.

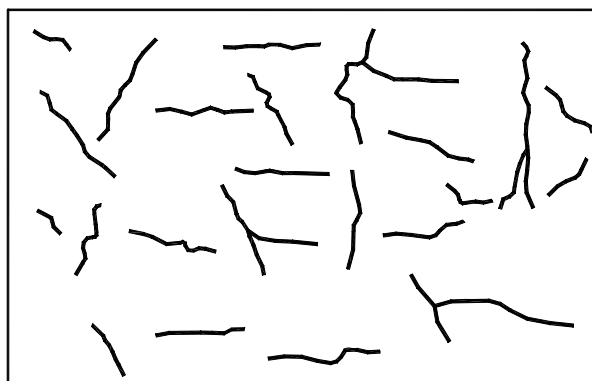
PLANTA

FISURAS DE UNA LOSA O PAVIMENTO

POR RETRACCION PLÁSTICA

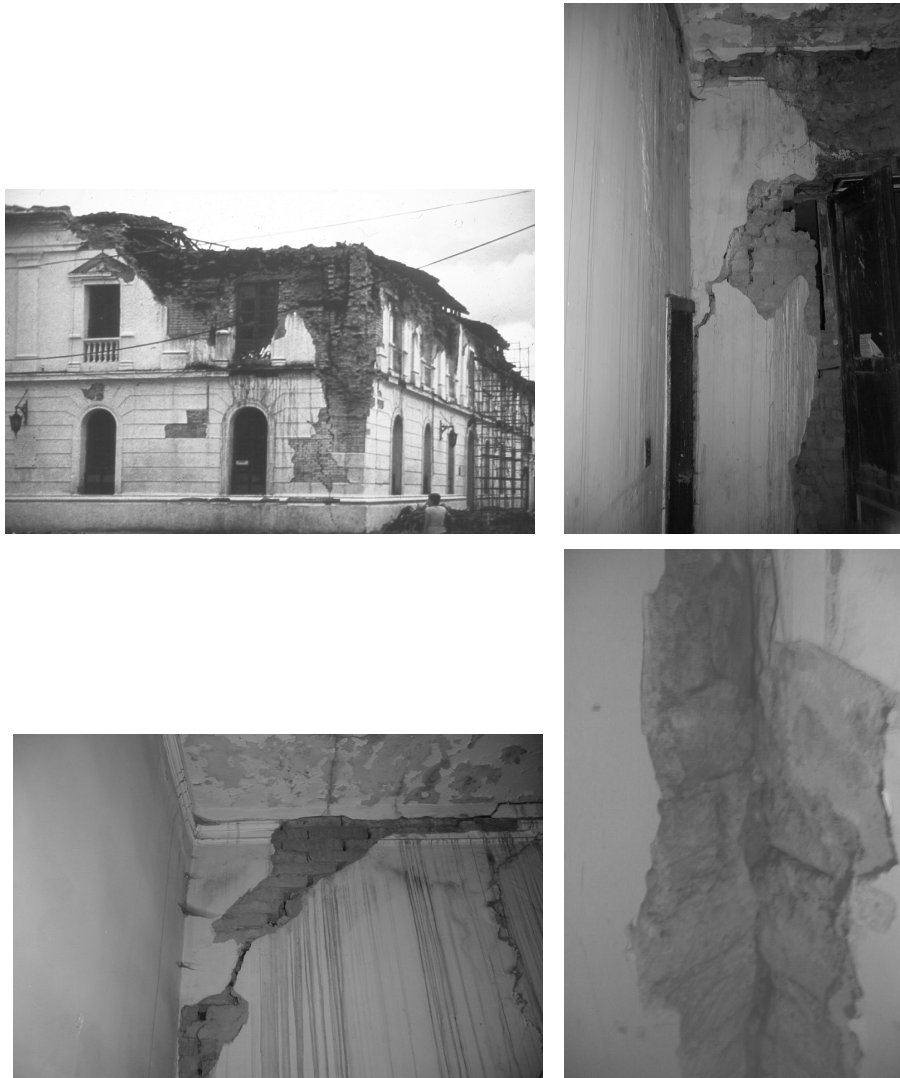
Fotografías A.3-1. Daños en muros de tapia

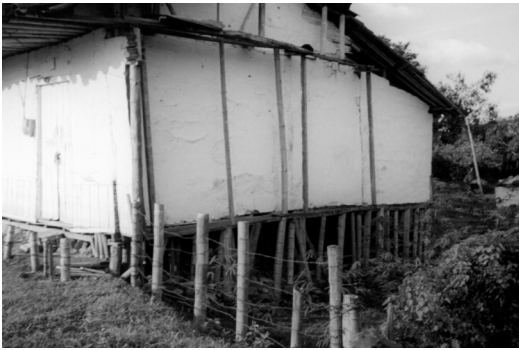
a)

- Inclinación, colapso parcial o total de muros
 - Por falla en la cimentación (Fotografía a.)
 - Por la caída de la cubierta hacia el interior de la vivienda (Fotografía b.)
 - Por impacto de los muros de mampostería (Fotografía c.)
- Fallas por flexión:
 - Perpendicular al plano del muro, en las esquinas no confinadas de muros sueltos o en esquina no conectadas efectivamente con los muros de restricción transversal al mismo (Fotografía d.)
 - Pandeo de las diagonales internas
- Fallas por cortante en el plano del muro asociadas a altos empujes horizontales

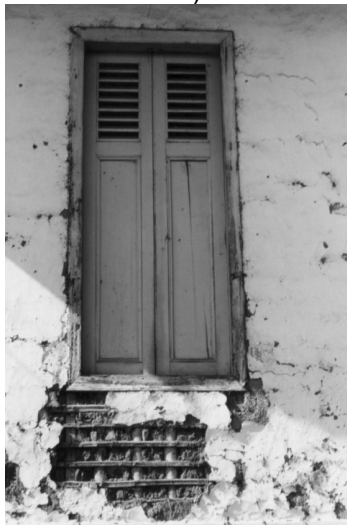
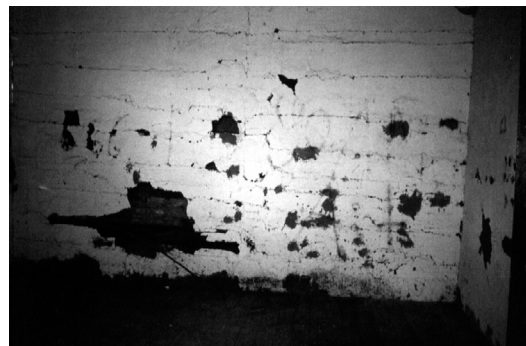
Fotografías A. 3-2: Tipos de falla estructuras de bahareque

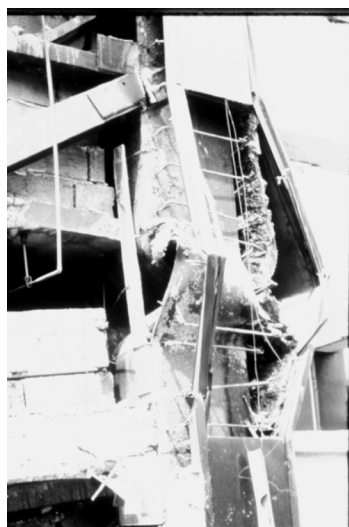
a) Pandeo de columna en pórticos arriostrados

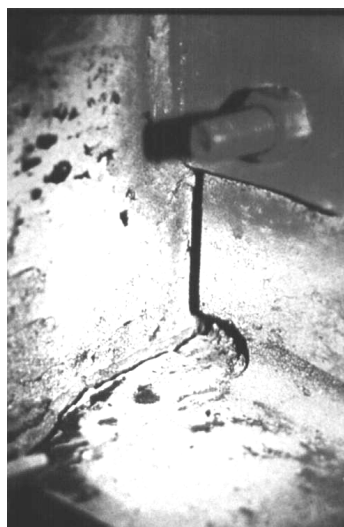
b) Falla de soldadura en pórticos no arriostrados

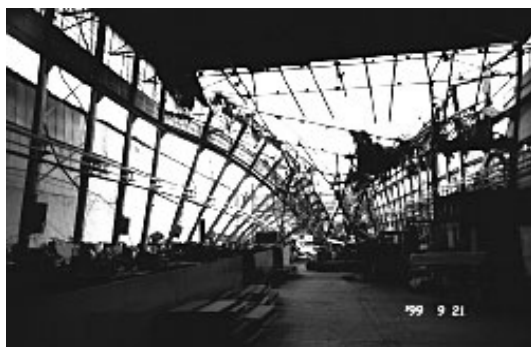
c) Falla de celosía

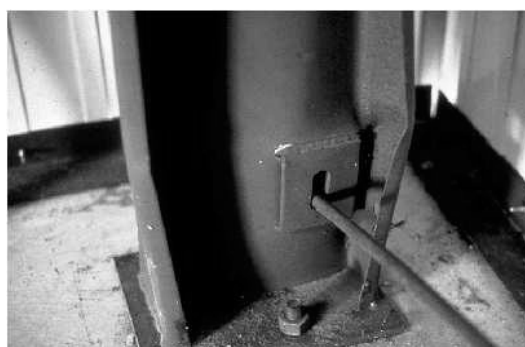
d) Pandeo del patín

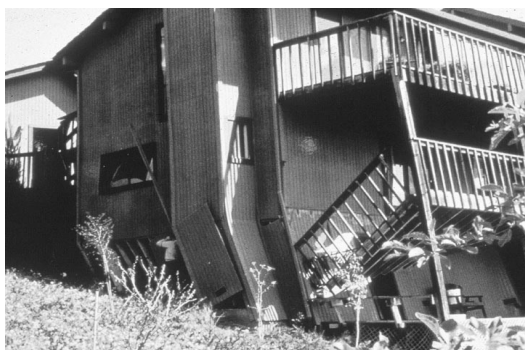
a) Resistencia inadecuada muros primer piso

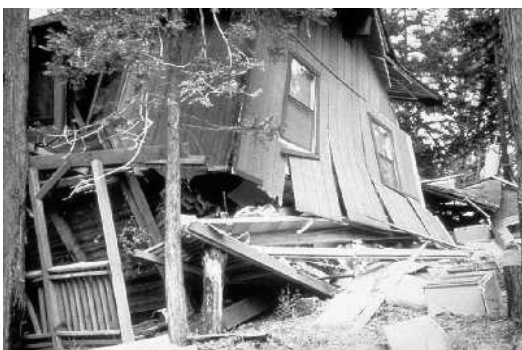
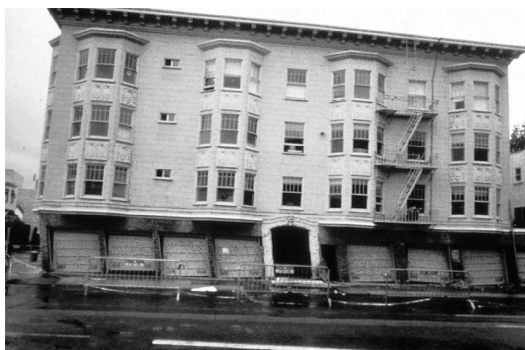
b) Primer piso flexible

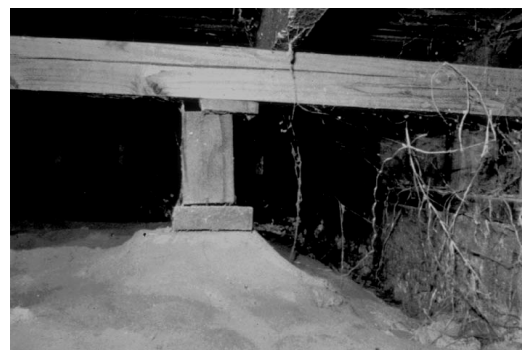
c) Falla en cimentación

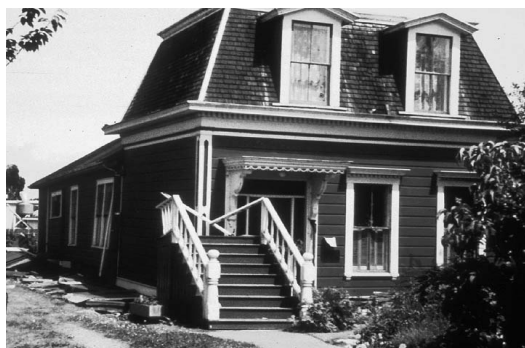
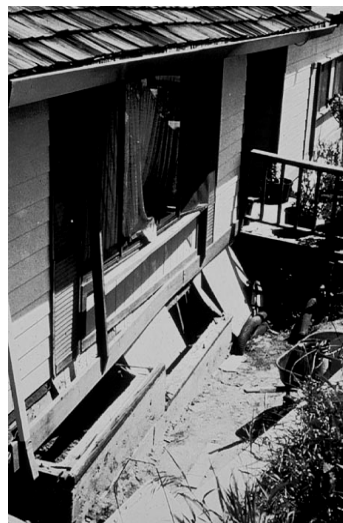
d) Desplazamiento de la base
